## 広島土砂災害（平成26年8月豪雨）<sup>1</sup>における市道の土砂撤去 ～TEC-FORCE が市道の応急復旧に尽力～

中国ブロック主査 野田 勝

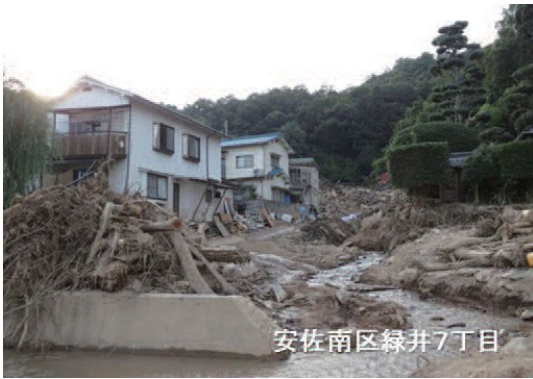
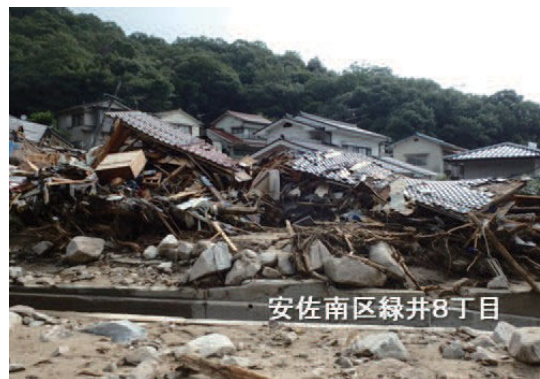
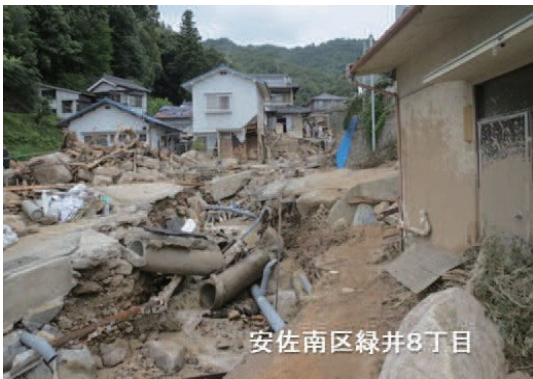
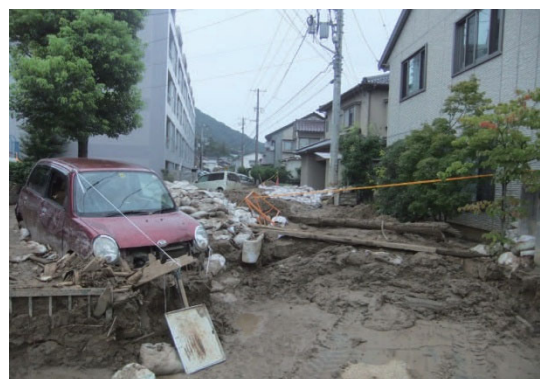
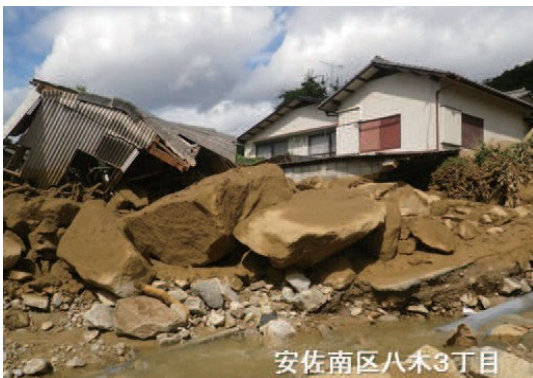
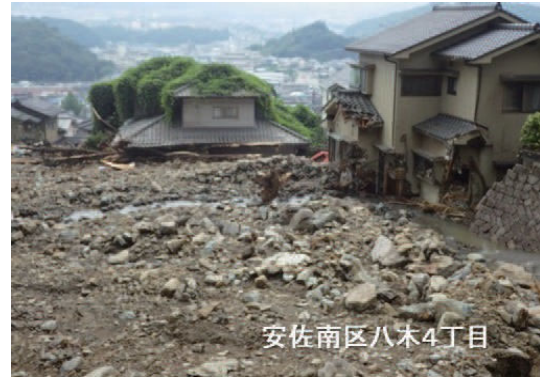
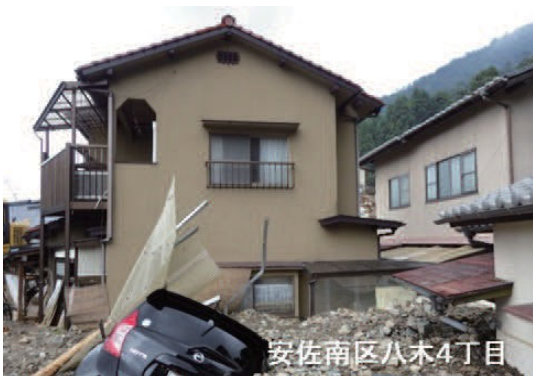
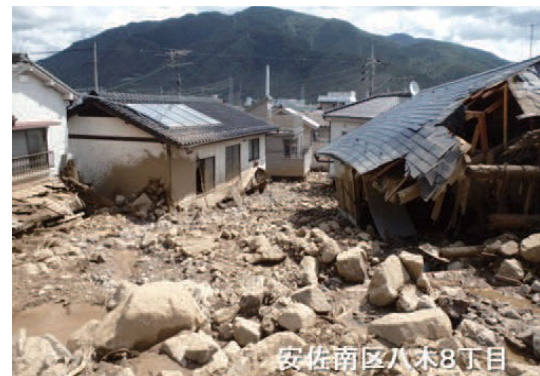
写真-1～8 被害状況

この豪雨による人的被害、建物等の物的被害の状況を表-1に示す。被害は特に安佐南区の八木、緑井の両地区に集中した。両地区は市の中心部から車で概ね30分程度の距離に位置し、昭和40年代後半から市街化が進展し山麓の傾斜地まで住宅市街地となっていたが、これが一夜にして巨石があちこちに転がり、濁水が流れ、損傷した家屋や瓦礫、ひっくり返った車両などが散在する悲惨な姿に一変した(図-1、写真-1～8)。

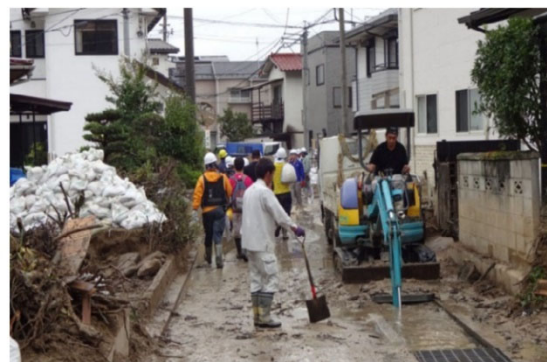
写真-14 ボランティアとの協働作業で水路清掃

大規模な土石流によって、地区内の排水経路もあちこちで被害を受け、あるいは土砂に埋没し機能不全となっていた。このため、山からの流水が縦横に流れ、あちこちにぬかるみができている地区も多かった。こうした地区では、土砂撤去支援班が主体となって暫定的な排水処理計画を立案し、土砂撤去の進捗に合わせて日々更新しながら、また地域住民にも説明を繰り返し要望も伺いながら、排水処理と土砂撤去とを進めていった<sup>6</sup>。こうした地域住民とのコミュニケーションも土砂撤去支援班が丁寧に遂行した（写真-9～14）。
